# ANALISIS KERUSAKAN PADA CHAIN LINK APRON FEEDER

<sup>(1)</sup> Jurusan Teknik Mesin Fakultas Teknik Universitas Sriwijaya

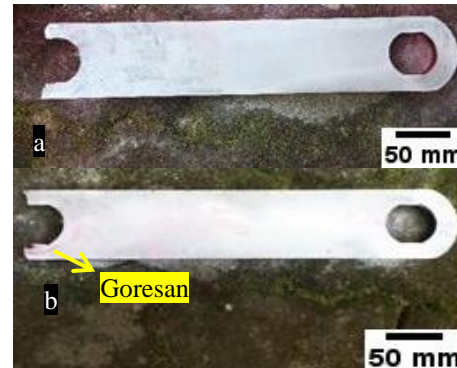
Hasil pengujian penetrant (seperti ditunjukkan pada Gambar 1 dan 2) pada permukaan sampel rusak

menunjukkan terdapat cacat berupa porositas dan goresan panjang. Sementara, pada sampel yang bagus menunjukkan adanya *micro defect* berupa lubang – lubang kecil pada permukaan. Hal ini menunjukkan bahwa sampel yang bagus sudah memiliki cacat sebelum digunakan sebagai *chain link* pada *apron feeder*.

**Gambar 1** Hasil dye penetrant pada *specimen* rusak (a. permukaan 1 tidak terdapat goresan, b. permukaan terdapat goresan)

2. Berdasarkan hasil Pengamatan *Dye Penetrant* pada sampel rusak terdapat cacat permukaan berupa goresan panjang akibat dari gesekan pada benda bekerja.

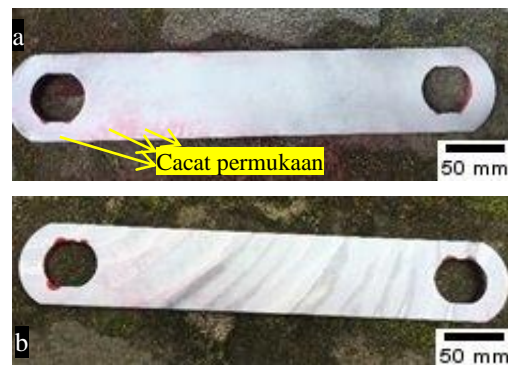
**Gambar 2** Hasil dye penetrant pada *specimen* bagus (a. terdapat cacat permukaan, b. tidak terdapat cacat permukaan)

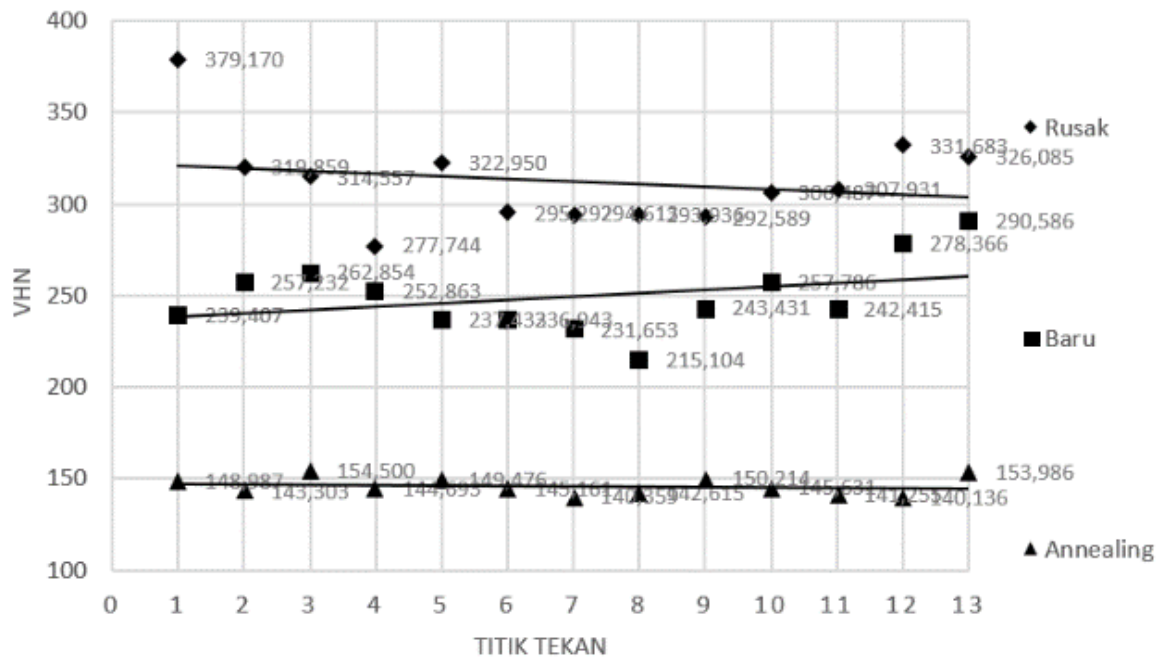
Gambar 3 Grafik pengujian kekerasan *chain link*

Hasil analisa data kekerasan dari 3 kondisi pengujian ditunjukkan pada Gambar 3. Sampel rusak memiliki nilai kekerasan paling tinggi yang diakibatkan adanya deformasi plastis. Proses *annealing* yang dilakukan dimaksudkan untuk mengembalikan kekuatan baja kesifat aslinya krena terjadi dislokasi yang mengakibatkan adanya ketidak teraturan struktur sehingga membuat material menjadi kurang tangguh. Maka dengan dilakukan *annealing* diharapkan dislokasi yang terjadi dapat tersusun kembali [4].

3. Nilai kekerasan Vickers pada sampel rusak adalah 379 VHN yang diakibatkan adanya deformasi plastis. Lebih tinggi bila dibandingkan dengan sampel dalam kondisi bagus yaitu senilai 290 VHN. Nilai kekerasan terendah terdapat pada Sampel yang di *annealing* yaitu sebesar 153 VHN karena adanya proses *annealing* yang dimaksudkan mengembalikan sifat awal material.

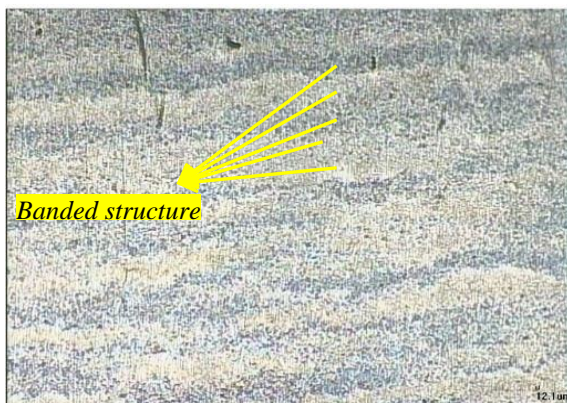
Gambar 4. Hasil Uji mikro spesimen *annealing* pembesaran 50x

Pada hasil uji mikro pada *specimen annealing* terlihat material tersebut mengalami *banded structure* (struktur pita) dibuat menggunakan pengerolan panas (*roll panas*). *Banded structure* dicirikan memiliki

butir dengan densitas dislokasi yang sangat tinggi. Hal tersebut mengakibatkan dislokasi menjadi sulit untuk bergerak sehingga material sulit mengalami dideformasi dan membuat kekuatan tariknya meningkat [5].

4. Terdapat kehadiran *banded stucture* berbentuk ellipsis pada sampel *annealing* yang diakibatkan adanya proses roll panas. Sedangkan pada sampel rusak terdapat kehadiran fasa *martensite* karena adanya dislokasi plastis yang dipengaruhi oleh persentase kandungan Mn yang cukup tinggi

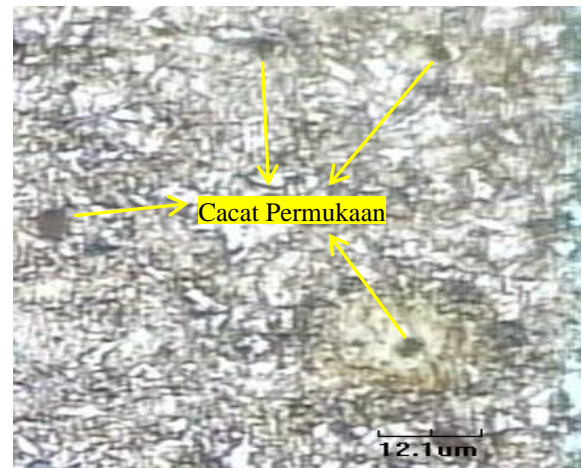
Gambar 5. Hasil uji mikro *specimen* bagus pembesaran 200x

Pada pembesaran 200x pada sampel bagus, terdapat cacat permukaan dan struktur butir berbentuk *ellips* dengan butir *Ferrite* sebesar 21,78 μm dan butir *Pearlite* sebesar 14,52 μm.

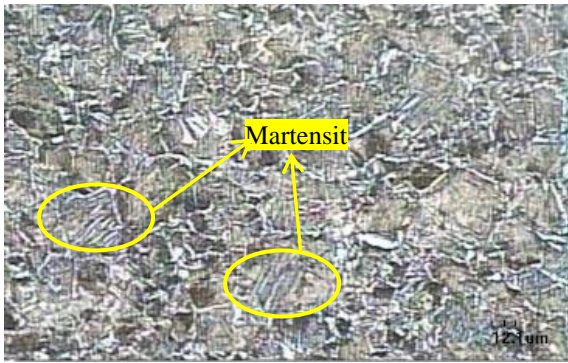
**Gambar 6.** Hasil uji mikro *specimen* rusak pembesaran 200x

Pada sampel rusak terdapat kandungan ferit dengan besar butir 16,94  $\mu\text{m}$ , perlitte sebesar 27,22  $\mu\text{m}$  dan martensit jarum sebesar 33,88  $\mu\text{m}$ . Kehadiran fasa martensit mengakibatkan material memiliki nilai kekerasan yang tinggi tetapi rapuh [6].

1. Terdapat kandungan 0,75% mangan pada material baja karbon menengah yang menyebabkan kehadiran fasa martensit sehingga komponen *Chain link* yang memiliki sifat kuat namun getas.

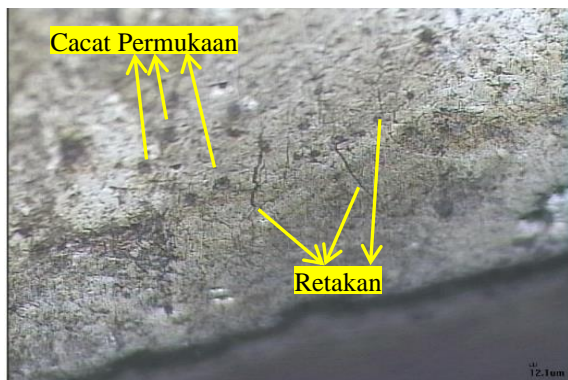
Selain struktur mikro tersebut terdapat beberapa bentuk kenampakan pada *specimen* yaitu retak dan porositas yang ditunjukkan pada daerah patah yang dilihat dari pembesaran 200x. Penyebab kegagalan material dipengaruhi oleh dari berbagai faktor, seperti ketidak sempurnaan material, perambatan retak yang menyebabkan adanya penjalaran retak pada permukaan material. Adapun ketidak sempurnaan material diakibatkan adanya *micro defect* seperti porositas ataupun inklusi, korosi, dan lain-lain [7].

**Gambar 7.** Uji mikro pada daerah patah pembesaran 200x

Gambar 7 menunjukkan adanya kehadiran *micro defect* berdiameter 2,6  $\mu\text{m}$ –4,6  $\mu\text{m}$  pada sampel. Hal ini semakin diperparah dengan adanya retak Panjang sebesar 20  $\mu\text{m}$ –26,66  $\mu\text{m}$ . Pembebanan berulang pada kondisi operasional menyebabkan perambatan yang menyebabkan material mengalami kelelahan.
